EXPERIENCIA:
Corrección de tendidos eléctricos con riesgo para el Águila de Bonelli en Álava

*Proyecto LIFE-Naturaleza
(LIFE00NAT/E/7336)*

Experiencia: Corrección de tendidos eléctricos con riesgo para el Águila de Bonelli en Álava
 Realizada dentro del Programa LIFE-Naturaleza del Águila de Bonelli en Álava (LIFE 00/NAT/IE/7336)

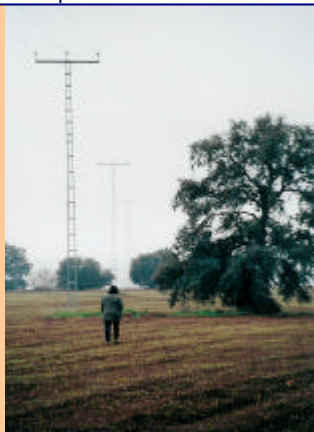
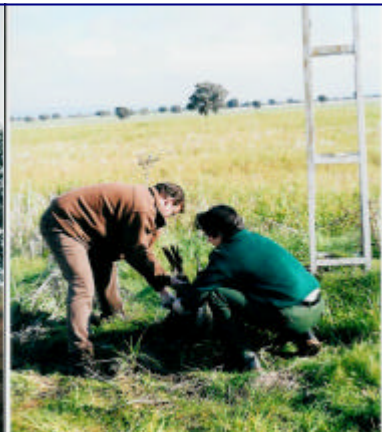
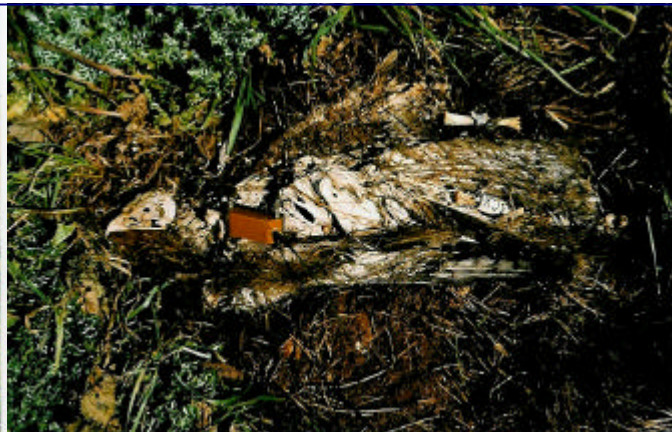
■ Prospección de tendidos ■ Recogida de restos de un ave electrocutada ■ "Prudencio" (pollo-radioequipado) electrocutado.

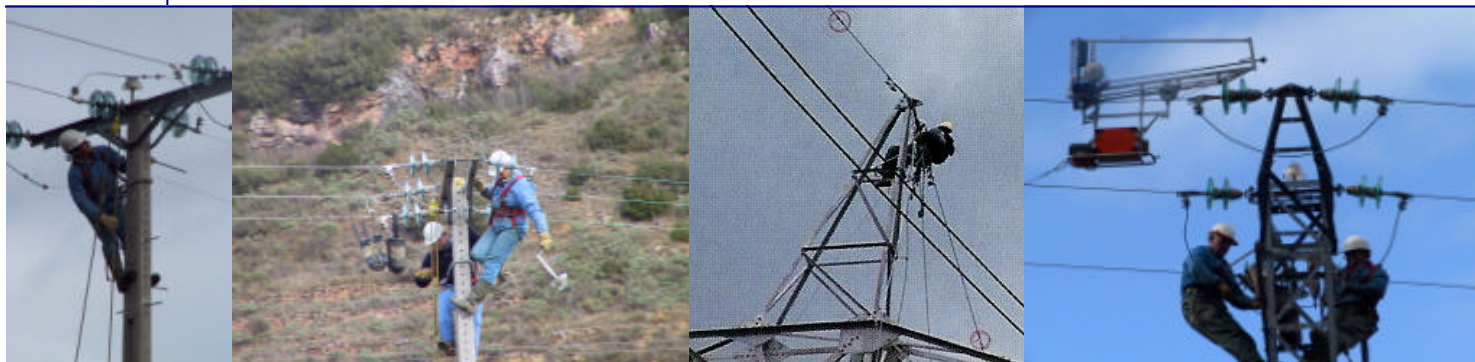
■ Eliminación de puentes flojos dominantes ■ Balizamiento de los hilos de tierra ■ Señalización de conductores mediante robot.

- En apoyos de amarre en horizontal con puente flojo central dominante: ➡ Reinstalación del puente flojo central suspendido y contrapesado por debajo del travesaño (COSTE: 280 €).

- En tendidos de 2ª y 3ª categoría sin hilos de tierra: ➡ Señalización de los tres conductores. Las balizas se han colocado en los tres conductores de forma alternativa, con una cadencia de 1 baliza cada 15 m. Se han utilizado "X" de neopreno de 35 cm (Saprem®), instaladas mediante robot guiado. (COSTE: 6.000 €/Km).
- En tendidos de transporte con 2 hilos de tierra: ➡ Colocación de balizas salvapájaros al tresbolillo en los dos hilos de tierra, con una cadencia de 1 baliza cada 10 m (en tendidos con 1 sólo hilo se han empleado cadencias de 1 baliza cada 5 m). Se han instalado espirales cerradas de polipropileno de 30 x 100 cm (Apresa®), colocadas manualmente mediante carriculin (COSTE: 6.000 €/Km).

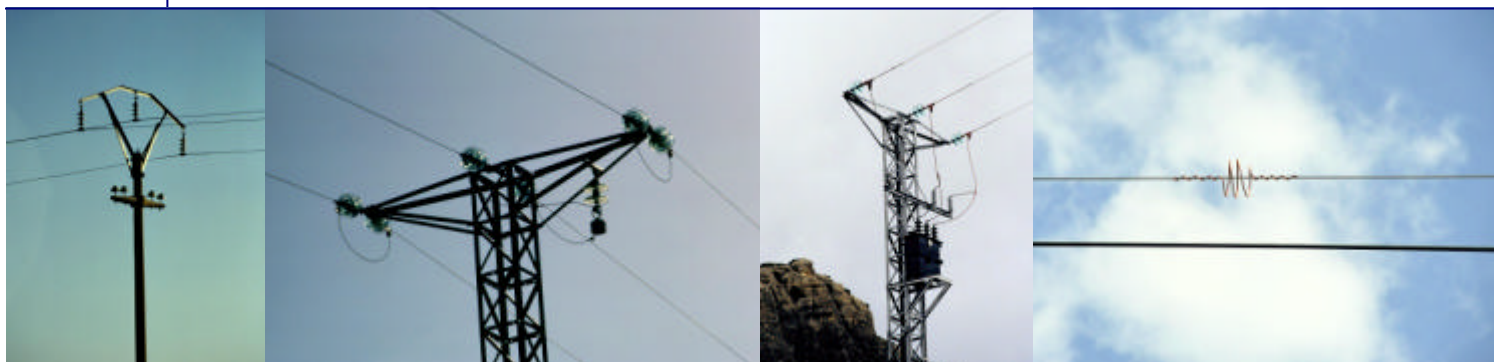
■ Cambio de armado ■ Reinstalación del puente flojo central ■ Aislamiento de las bajantes ■ Balizamiento del hilo de tierra

- En apoyos de alineación con aisladores rígidos: ➡ Sustitución del armado por otro en bóveda provisto de cadenas de aisladores suspendidas (COSTE: 520 €).

- En apoyos especiales con elementos en tensión en la cogolla del armado y/o con puentes próximos al armado: ➡ Reinstalación de los elementos en tensión en un travesaño inferior y aislamiento de las bajantes con material termorretráctil (Olit de Raychem®). (COSTE: 800-1100 €).
