# Patrimonio natural y líneas eléctricas en la Región de Murcia

Serie Técnica nº8

Edita  
**Proyecto LIFE06NAT/E/000214 Corrección de tendidos eléctricos peligrosos en Zonas de Especial Protección para las Aves de la Región de Murcia. Dirección General de Patrimonio Natural y Biodiversidad. Consejería de Agricultura y Agua. Región de Murcia**

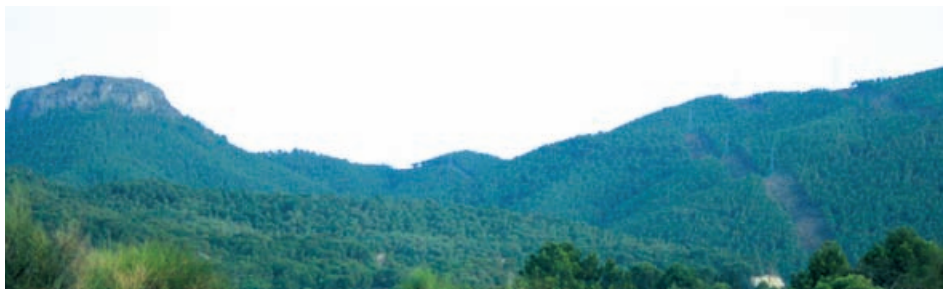
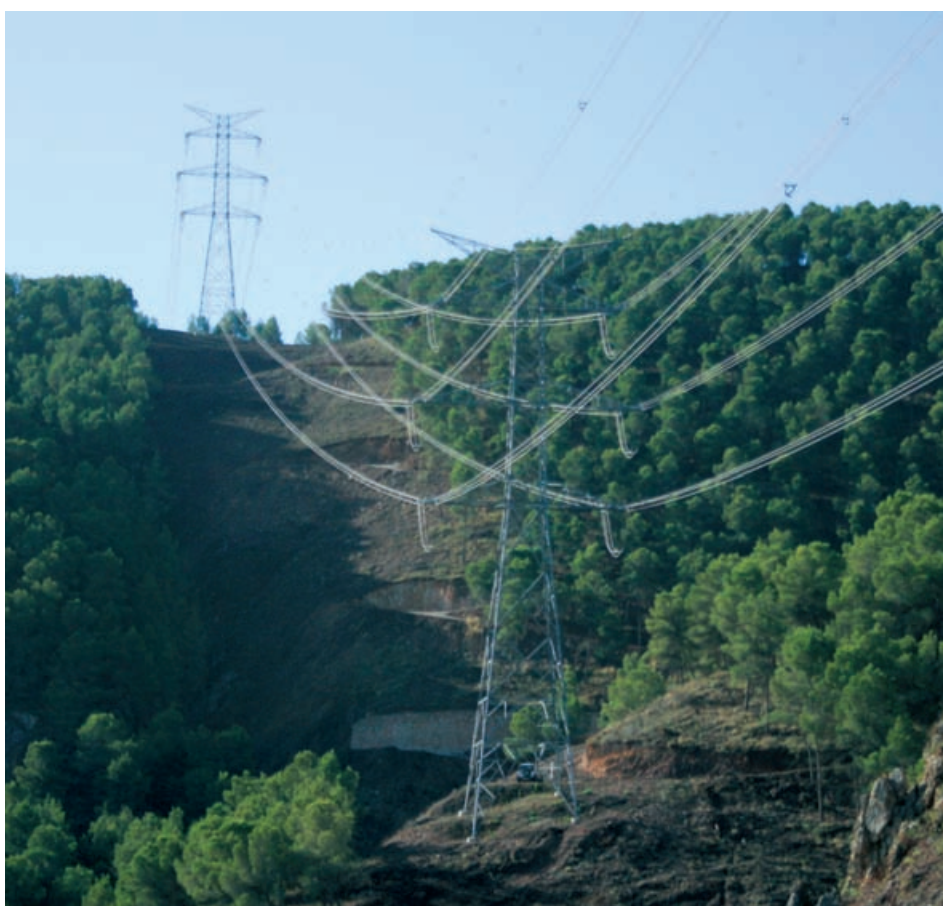
Figura 2. La construcción de infraestructuras, como líneas eléctricas, lleva asociada una serie de impactos sobre el medio natural, en las imágenes, sobre el paisaje, la vegetación y el suelo.

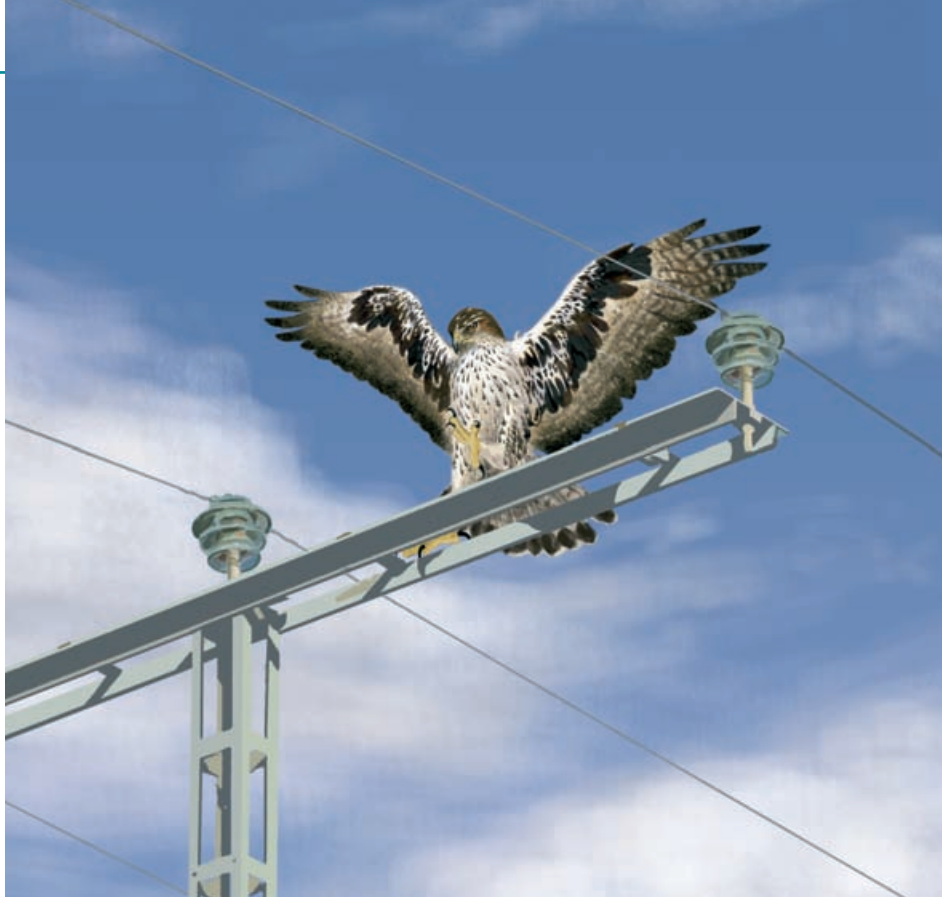
**Figura 3.** Un águila-azor perdicera, posándose en un apoyo con aisladores rígidos, montaje “0”. La envergadura de esta ave permitiría el contacto fase-fase, sin embargo, en apoyos metálicos, el contacto con una sola fase es suficiente para que el animal posado se electrocute (contacto fase-tierra).

- bien por contacto entre dos fases (contacto fase-fase), Figura 3.
- o bien, más frecuentemente, por contacto entre una fase y cualquier elemento conductor que pueda derivar a tierra (contacto fase-tierra), Figuras 1 y 3.

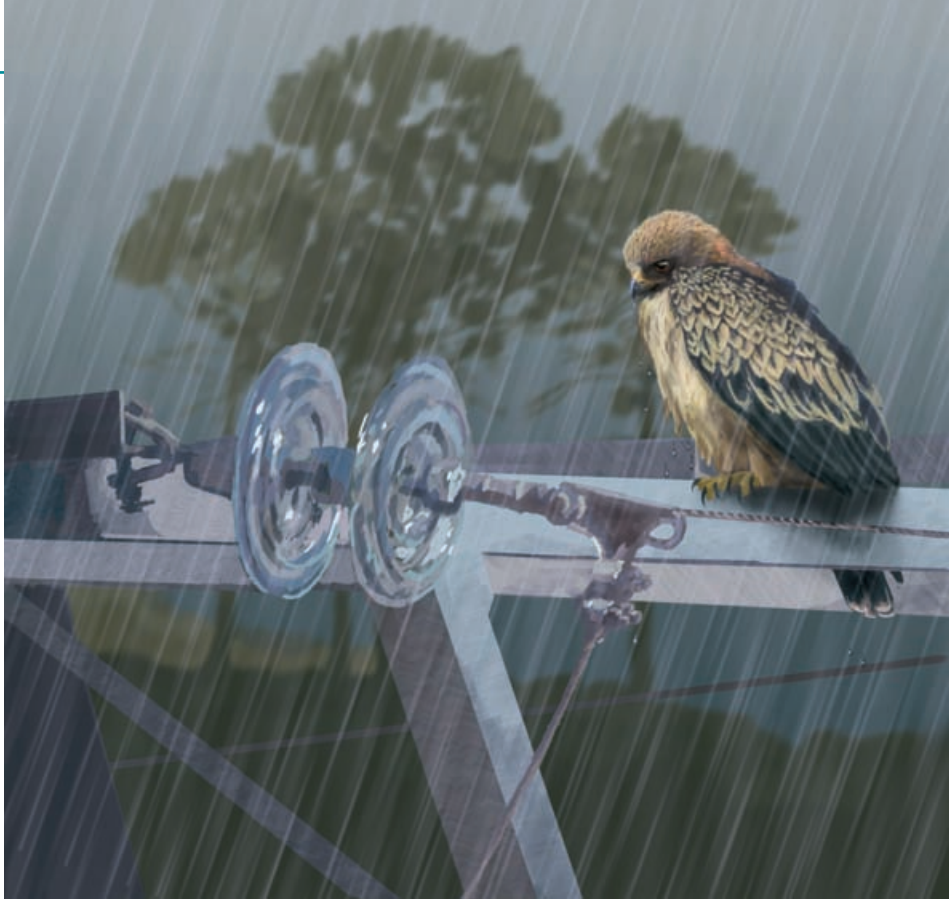
**Figura 4. Aguililla calzada (*Hieraetus pennatus*) sobre un apoyo de amarre. Condiciones meteorológicas de viento y lluvia propician la electrocución. Las plumas secas constituyen un buen aislante, pero el contacto entre plumas mojadas y conductores es 100 veces más peligroso que con plumas secas (Nelson, 1979; 1980).**

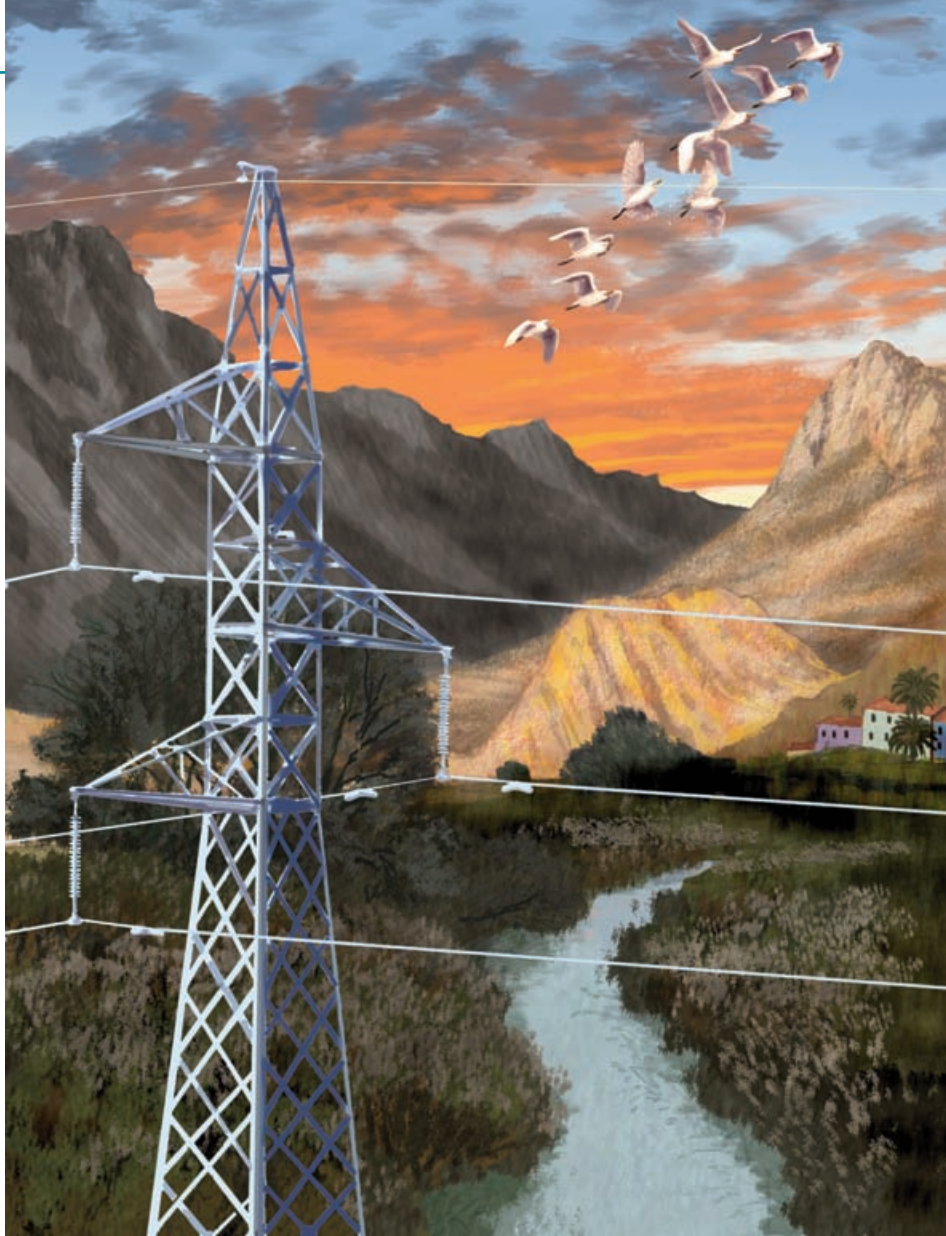
**Figura 5.** Bando de garcillas bueyeras, *Bubulcus ibis*, colisiona al intentar superar los cables encontrados en su vuelo, Valle de Ricote. Los humedales (lugares de concentración de aves), el amanecer y el ocaso, la presencia de cables de tierra y el vuelo en bandos son factores que incrementan el riesgo de colisión.

La colisión con tendidos eléctricos puede afectar a todas las líneas y a todas las especies de aves, que chocan con los cables que encuentran en su vuelo, especialmente con los cables de tierra de las líneas de tensión nominal a partir de 66 kV (más finos y menos visibles que los conductores, Tabla 1). Son afectadas en mayor número las especies gregarias que vuelan en bandos, Figuras 5 y 6, (palomas, patos, garzas, gru-

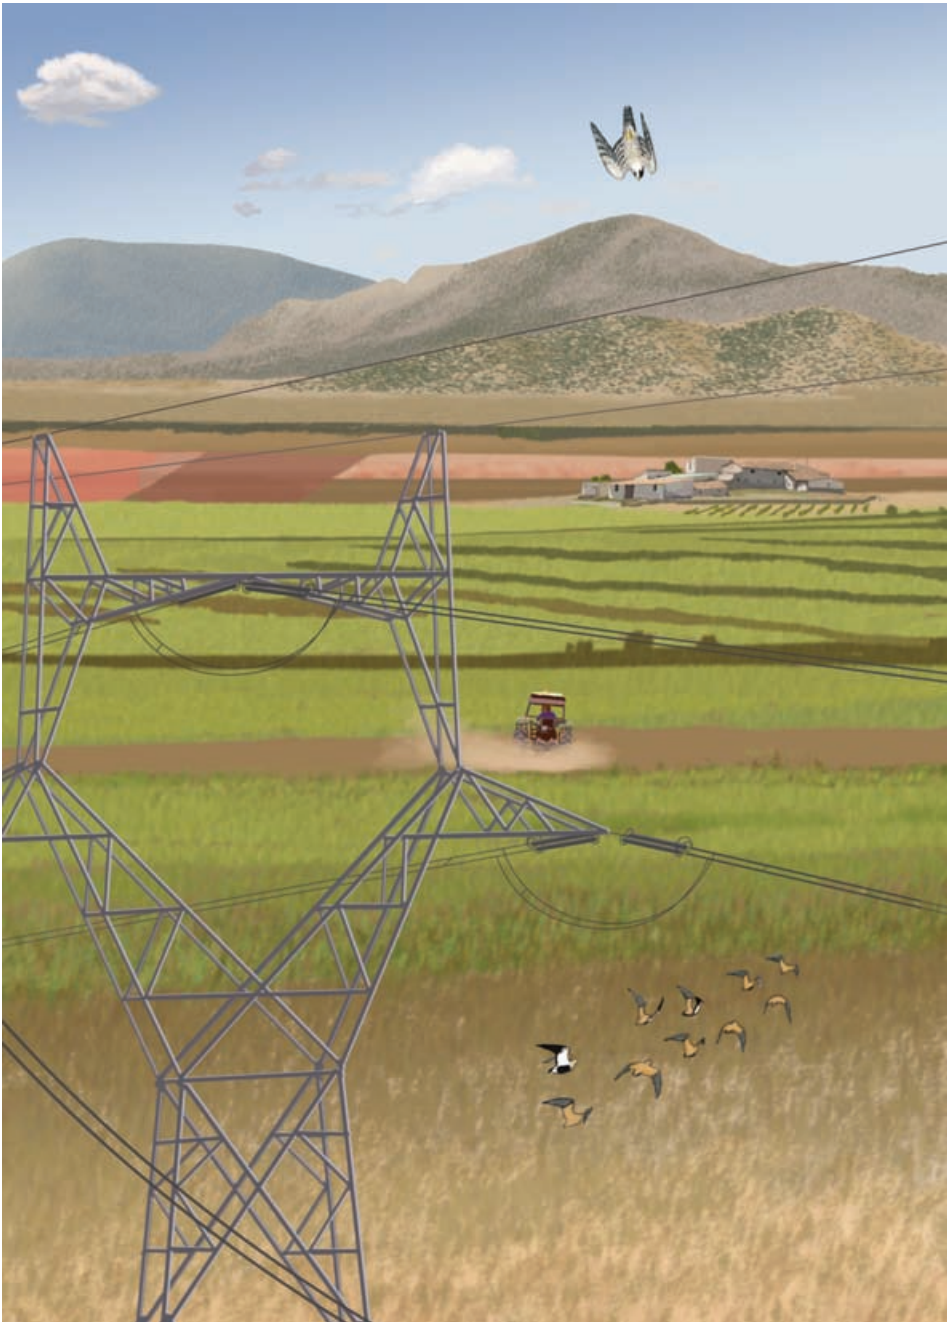
Figura 6. Halcón peregrino, *Falco peregrinus*, realiza un picado sobre unas gangas ortegas, *Pterocles orientalis*, en un campo atravesado por una línea eléctrica de categoría especial, tensión nominal 440 kV. Las rapaces que realizan picados a gran velocidad corren gran riesgo de chocar con cables. Las aves esteparias gregarias se ven muy afectadas por la colisión con cables.

llas, flamencos, esteparias, etc.), grandes planeadoras (buitres, cigüeñas, etc.), las especies nocturnas (búhos, lechuzas), las aves que cazan en picados a gran velocidad, Figura 6, (halcones, águilas, etc.) y aquellas aves que migran de noche (currucas y otras aves pequeñas).

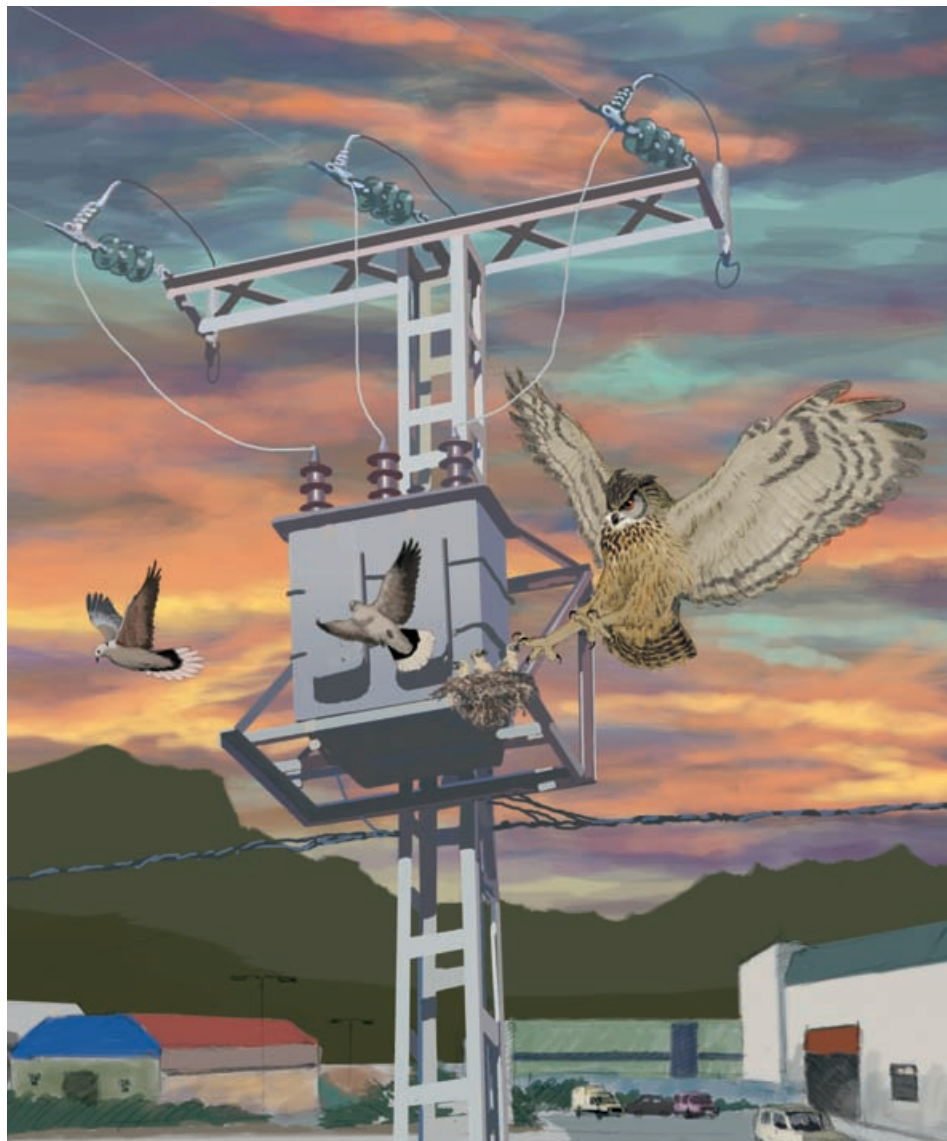
**Figura 7. Reconstrucción de la electrocución de un búho real y dos pollos de tórtola turca en Tallante (Cartagena). Los depredadores se sienten atraídos por las aves que nidifican en los apoyos.**

*cus*) y la tórtola turca (*Streptopelia decaocto*) en Cartagena (Figura 7). En otras zonas se ha observado que la presencia de líneas eléctricas produce el desplazamiento de la nidificación de cigüeñas blancas (*Ciconia ciconia*), desde sus lugares tradicionales hacia las gran-

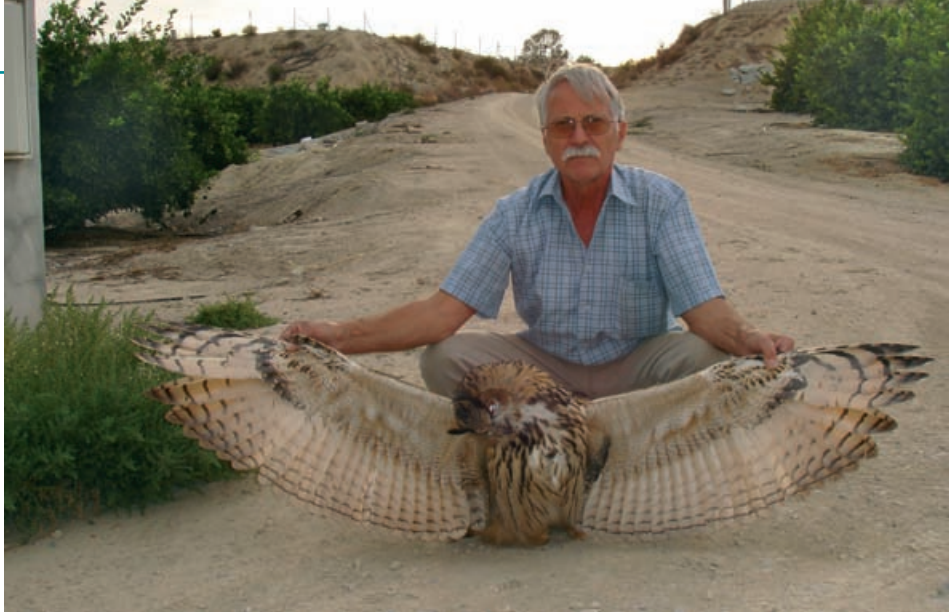
**Figura 8.** Este búho real electrocutado fue encontrado al detectarse el fallo en el servicio eléctrico en un transformador de una explotación agrícola. Cabezo de la Plata, Murcia.

Las electrocuciones de aves, la caída de palos y material de los nidos, las deyecciones, etc. provocan cortocircuitos y derivación, lo que se traduce en cortes del suministro eléctrico, una disminución de la calidad del servicio y un aumento de los costes de mantenimiento (Figura 8).

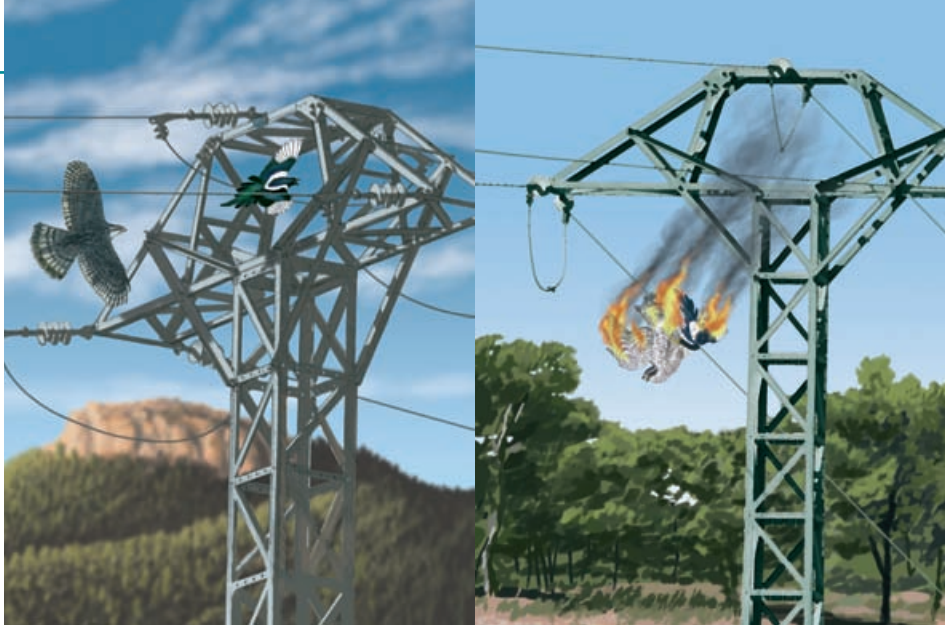
**Figura 9.** En ocasiones las electrocuciones de aves provocan incendios forestales. Reconstrucción de la electrocución de un azor, *Accipiter gentilis*, y una urraca provocando un incendio forestal.

En ocasiones, los animales electrocutados caen envueltos en llamas a la vegetación, lo que, en periodos de sequía y altas temperaturas, puede producir incendios forestales (Figura 9). También se pueden producir incendios al caer algún conductor al suelo o al caer un árbol sobre la línea, de ahí la importancia del mantenimiento de las líneas y las calles que prevé la legislación vigente.

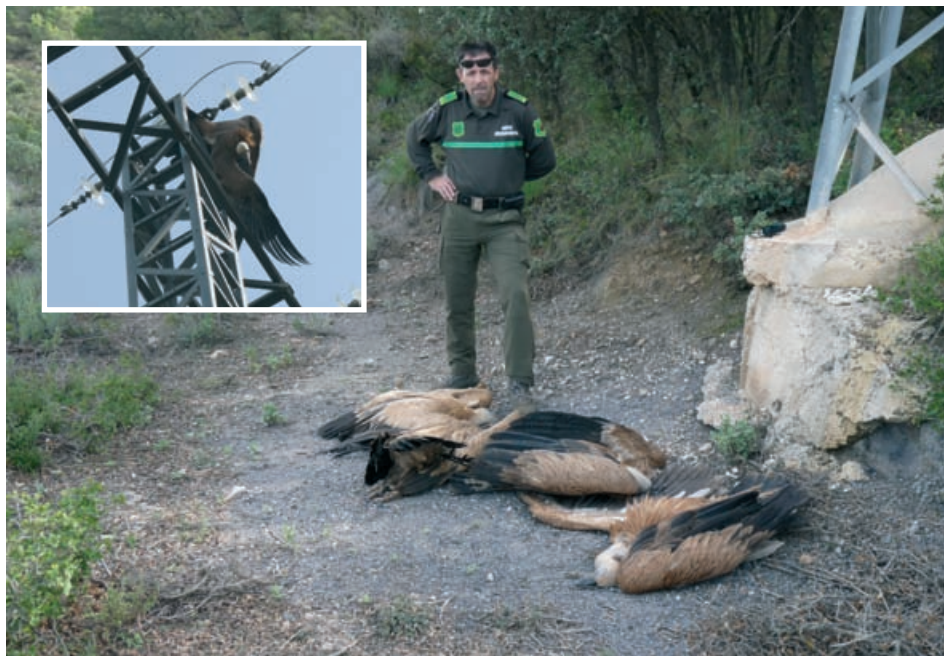
**Figura 14.** En este apoyo de Carrascoy se encontraron cinco buitres leonados electrocutados en octubre de 2008 (tres jóvenes del año, uno de segundo año y otro de edad desconocida). Posteriormente se encontraron los restos de otros cuatro jóvenes de buitre en otro apoyo cercano, se trataba probablemente de individuos en dispersión.

1). En el primer pico se trata sobre todo de individuos reproductores, principalmente rapaces sedentarias como búhos reales y cernícalos vulgares, aunque también hay algunos pollos de búho real electrocutados poco después de dejar el nido. En el pico de otoño aparecen más jóvenes del año, en dispersión como buitres leonados (Figura 14) y águilas-azor perdiceras, o en migración, como aguilillas calzadas y culebreras europeas.

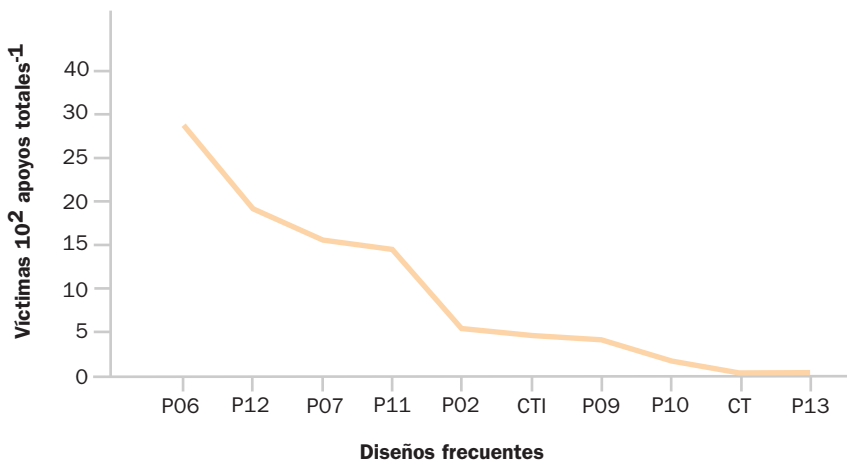
**Gráfico 2. Peligrosidad relativa de los diseños de armado más frecuentes según las víctimas y apoyos encontrados en recorridos sistemáticos de las líneas eléctricas de la ZEPA Sierras de Gigante-Pericay, Lomas del Buitre-Río Luchena y Sierra de la Torrecilla y la ZEPA Monte El Valle y Sierras de Escalona y Altaona.**

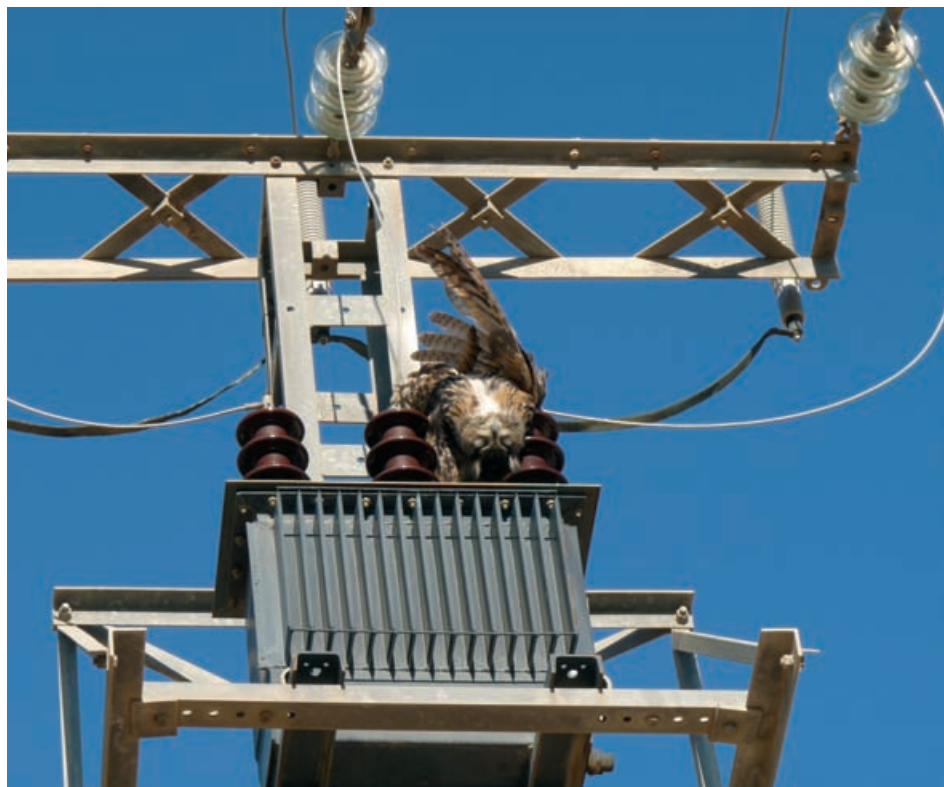
**Figura 15. Apoyo fin de línea CTI donde se electrocutó un búho real en Alhama de Murcia. Es posible que los cadáveres en estos apoyos aparezcan con menos frecuencia en los recorridos sistemáticos de líneas ya que son retirados por la empresa de mantenimiento, a veces el mismo día del accidente.**

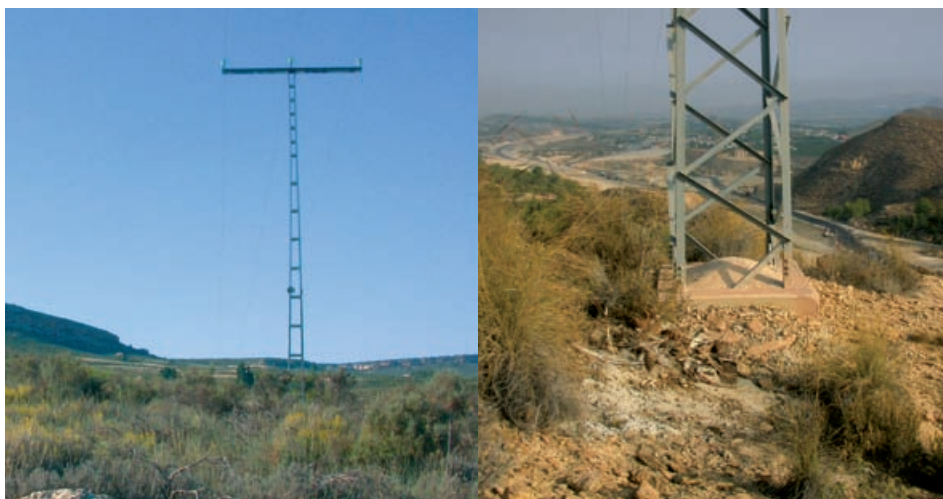
Figura 16. Los apoyos presentes en hábitats ricos en presas, como el matorral (izquierda), así como los que ocupan una posición dominante en el paisaje (derecha) concentran las víctimas por electrocución.

la de los no prominentes. Figura 16.

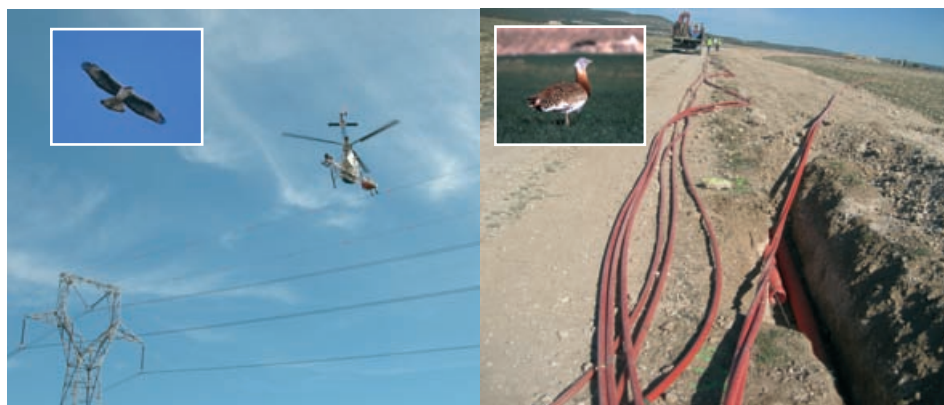
**Figura 18. Izquierda: balizamiento con espirales salvapájaros de los cables de tierra en la línea Litoral-Asomada que atraviesa la ZEPA Sierra de Almenara, Moreras y Cabo Cope para aumentar su visibilidad por el águila-azor perdicera (en peligro de extinción, Ley 7/1995 de Fauna Silvestre). Derecha: electrificación rural, línea soterrada a su paso por la ZEPA Estepas de Yecla, para proteger a la avutarda común (en peligro de extinción, Ley 7/1995 de Fauna Silvestre).**

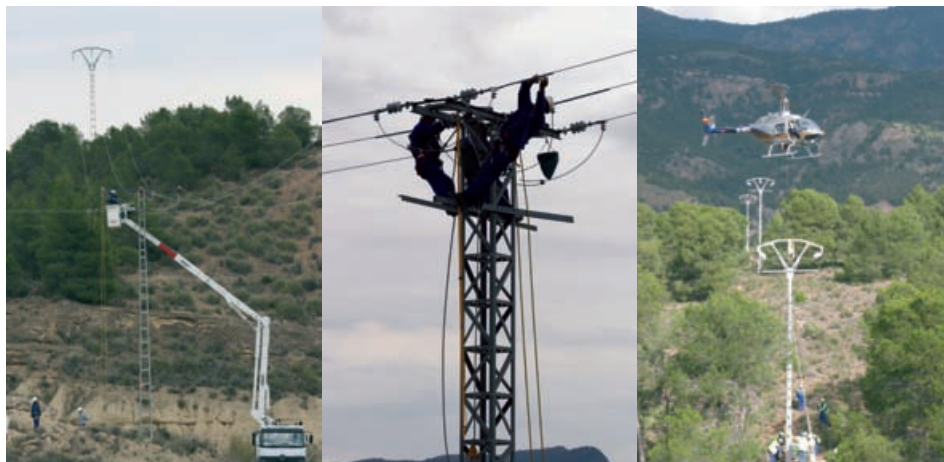
**Figura 19.** Corrección de apoyos con medidas antielectrocución por el Proyecto LIFE de tendidos eléctricos. Izquierda y centro, reubicación y aislamiento de elementos del armado, línea eléctrica propiedad de Iberdrola en el entorno del Embalse de Puentes, Lorca (ZEPA Gigante). Derecha: la sustitución de apoyos a veces es necesaria en el caso de que los antiguos fustes no soporten la nueva cruceta, línea de particular (ZEPA España).

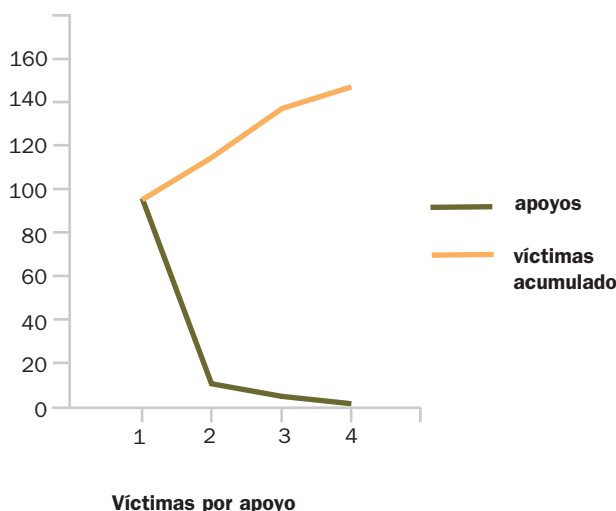
**Gráfico 4. Reincidencia de apoyos con víctimas encontradas durante los recorridos sistemáticos de líneas eléctricas. Apoyos reinicidentes son apoyos con más de una víctima. Una parte importante de las víctimas (el 22%) se encontraron en apoyos con accidentes previos.**

Por otra parte, y visto que gran parte de las líneas causantes de muertes de aves se sitúan fuera de zonas de protección, se crea la figura de Instalación de Alta Peligrosidad para la Avifauna, donde se recogerán aquellas líneas que han supuesto un significativo riesgo para las aves, para la seguridad pública o para garantizar el suministro eléctrico; estableciéndose los plazos y mecanismos para su corrección. Se priorizarán aquellos apoyos o tramos que hayan causado víctimas dado que estos accidentes suelen ser recurrentes y es previsible que se repitan en el futuro (Gráfico 4).

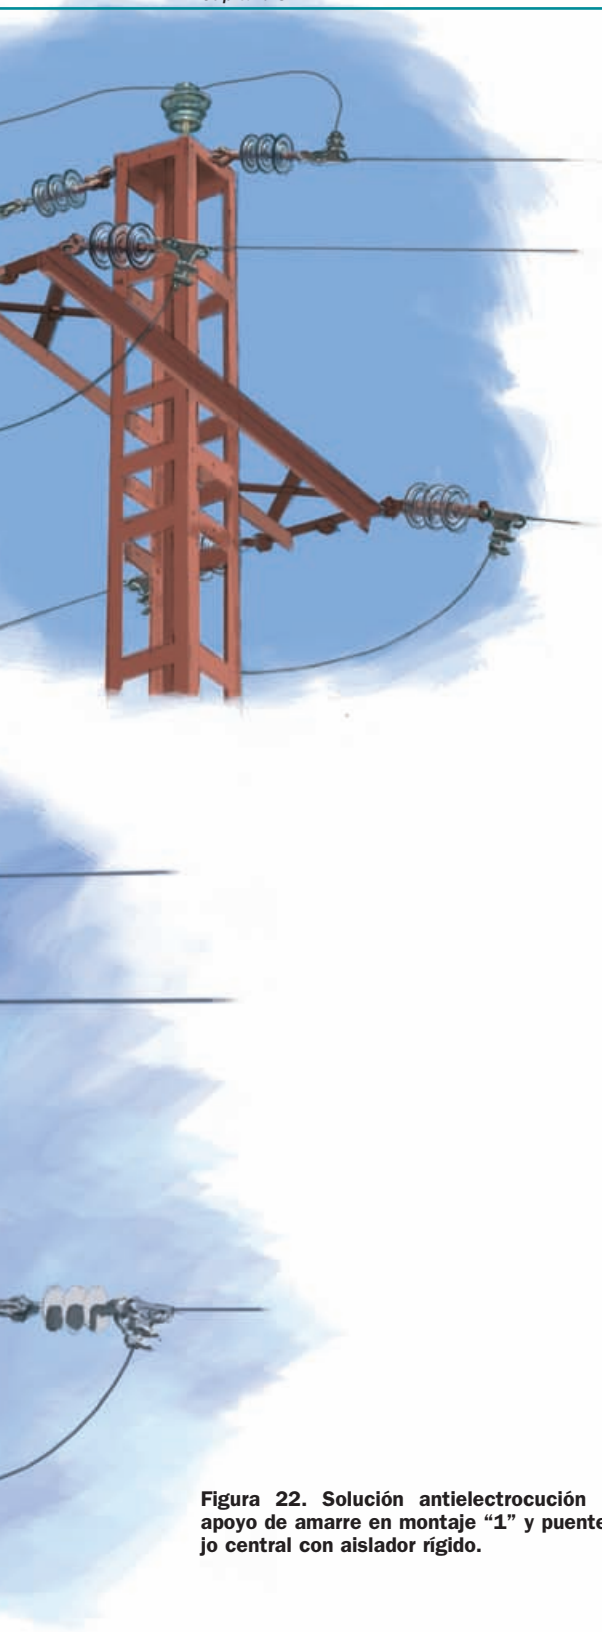
**Figura 22. Solución antielectrocución para apoyo de amarre en montaje “1” y puente flojo central con aislador rígido.**

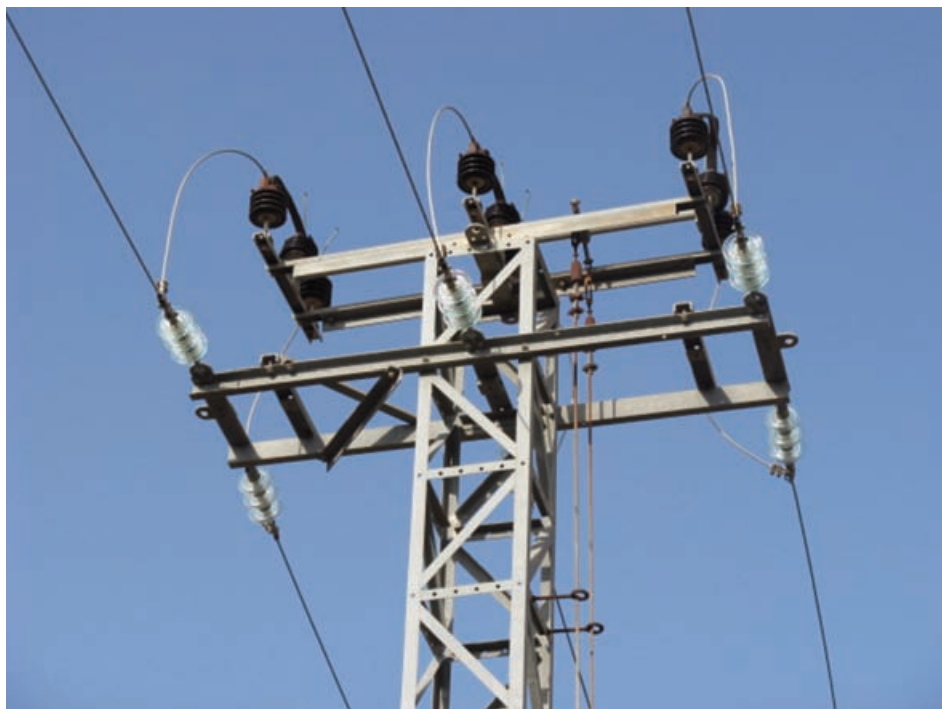
**Figura 30. Configuración de partida.**

**Configuración de partida:** Apoyo de amarre en montaje “0” y seccionador tripolar en cabeza de fuste. Figura 30.

**Corrección propuesta:** Sustitución del seccionador tripolar por otro que permita

la instalación sobre fuste o por seccionadores unipolares instalados por debajo de la cruceta principal. Instalación de alargaderas o elementos aisladores adicionales en cadenas de amarre y finalmente, recubrimiento con material aislante eficaz de los puentes de unión, terminales y palas de conexión. Figura 31.

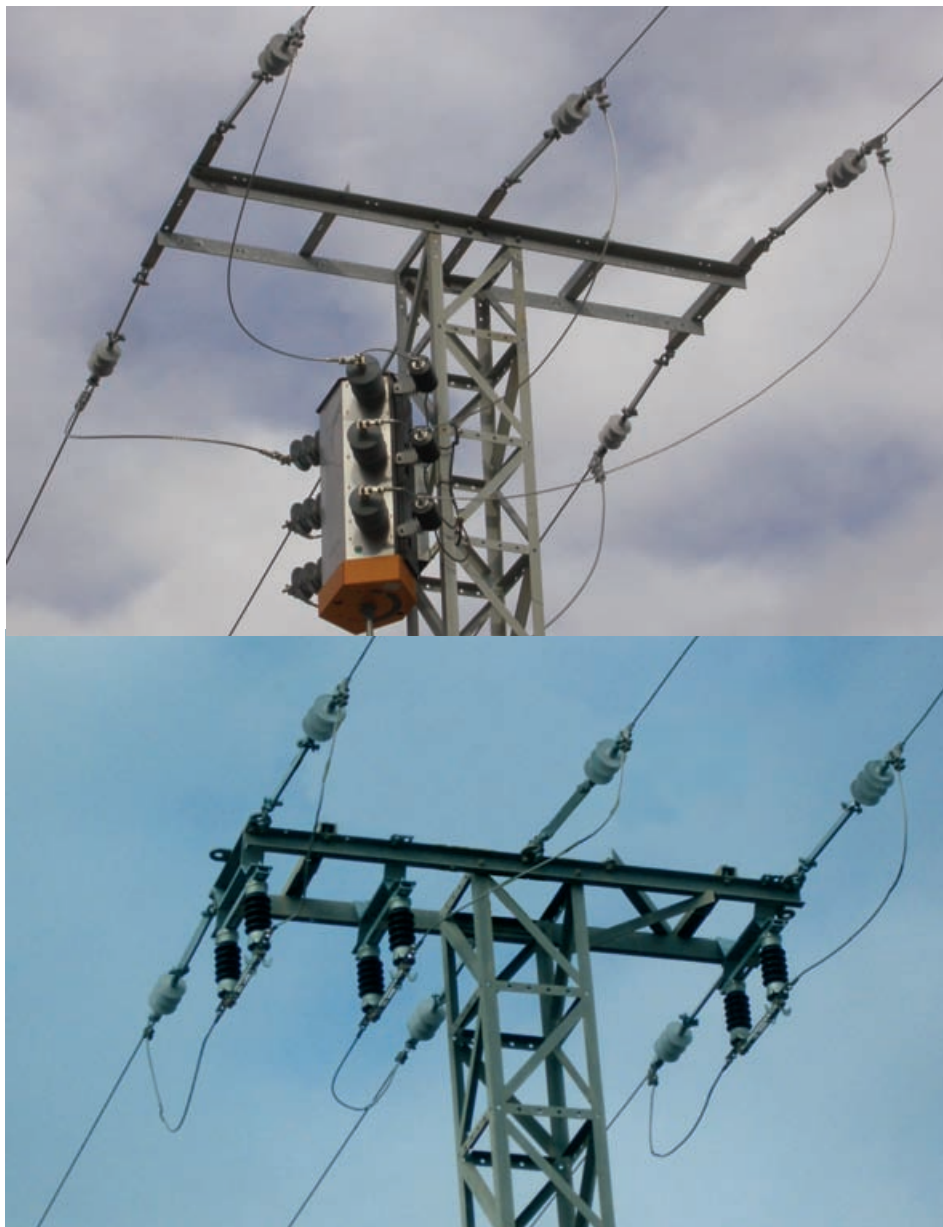
**Figura 31. Correcciones propuestas. Las fotografías muestran apoyos en proceso de corrección pendientes de la colocación del material aislante.**

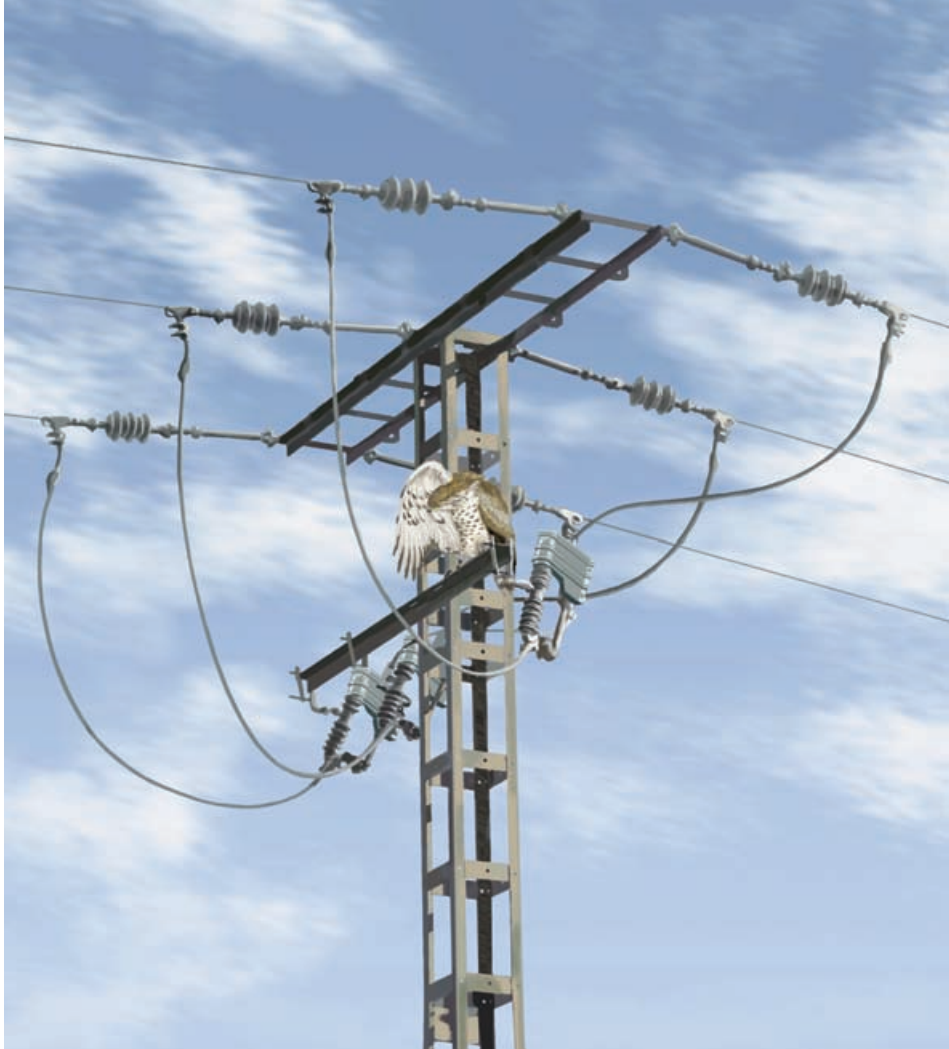
**Figura 34.** Solución para apoyo de protección y maniobra, con fusibles-seccionadores. Una culebrera europea se asea el plumaje. Las aves grandes y medianas se posan más frecuentemente en la cruceta superior, aunque pueden hacerlo en cualquier punto.

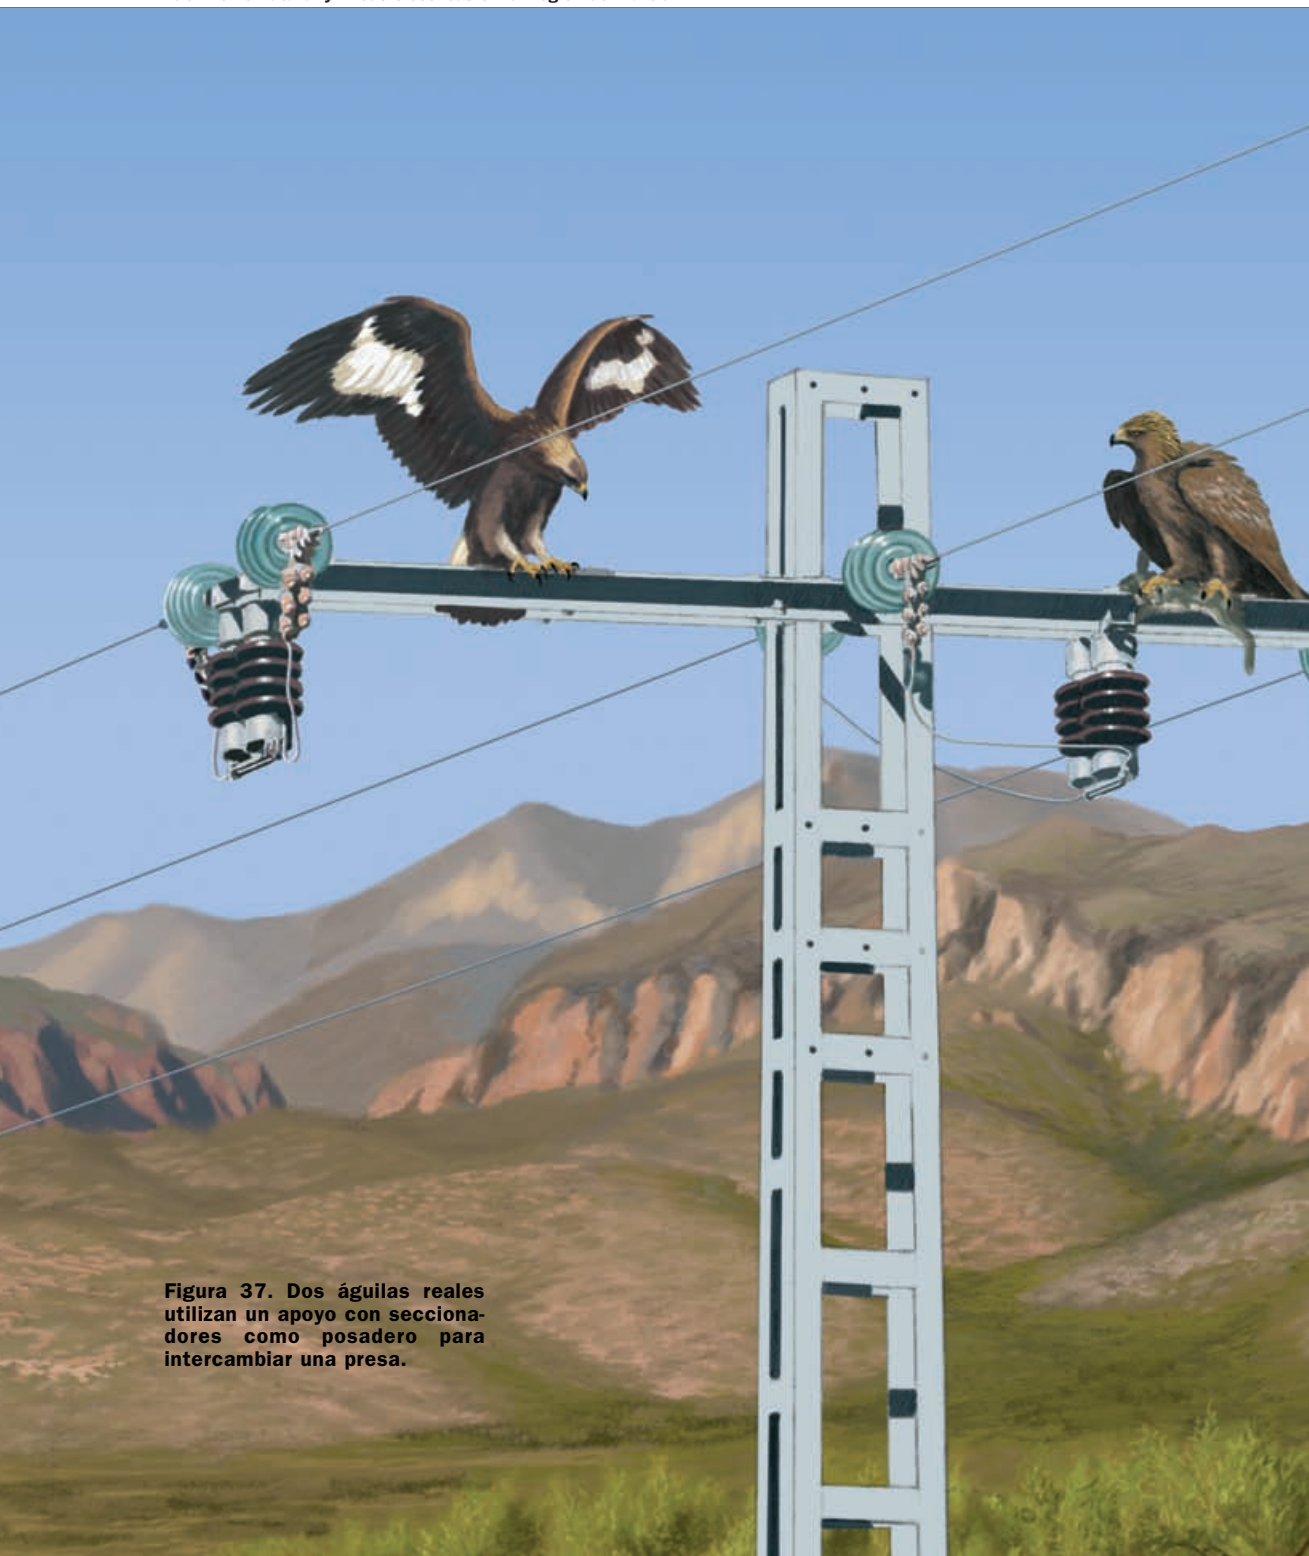
**Figura 37.** Dos águilas reales utilizan un apoyo con seccionadores como posadero para intercambiar una presa.

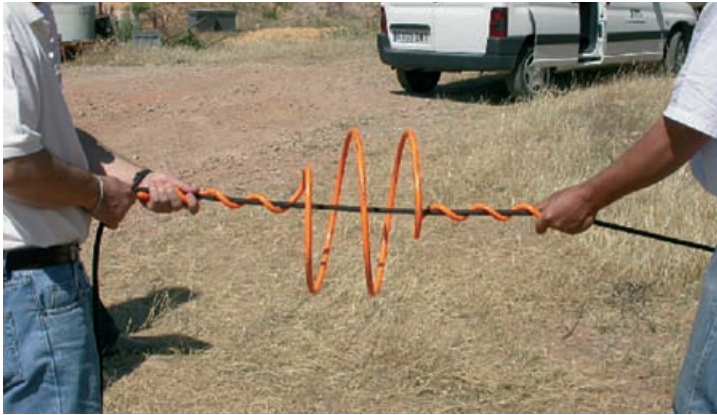
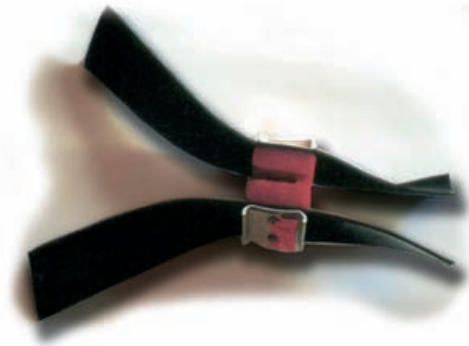
**Figura 44. Señalizadores visuales anticollisión recomendados.**

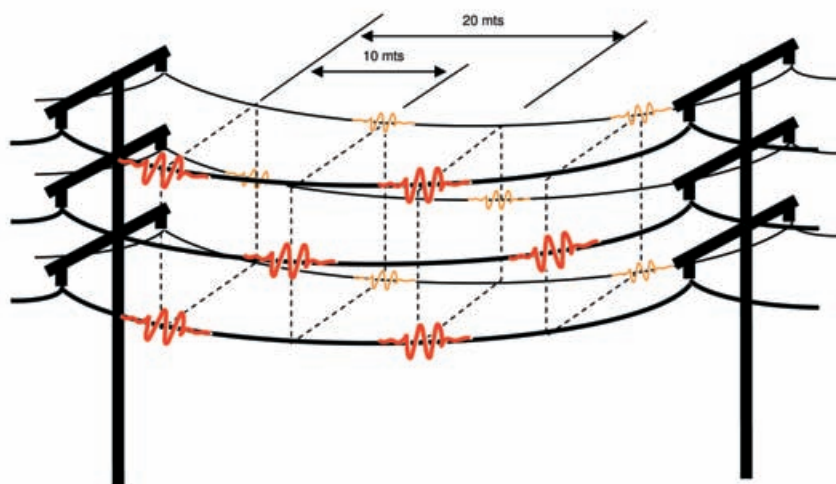
Figura 46. Ejemplo de balizamiento para doble circuito. En triple o cuádruple circuito, se propone el balizamiento al menos de los dos circuitos laterales tal y como se indica en la figura.
