# EVALUACIÓN DE MEDIDAS ANTIELECTROCUCIÓN EN CASTILLA-LA MANCHA

Juan Pablo Castaño<sup>1</sup>

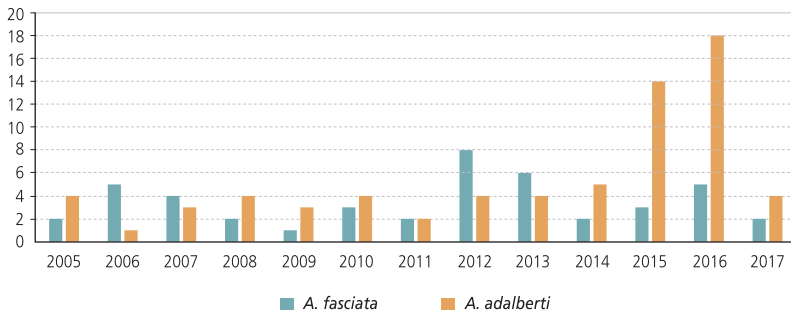
Electrocuciones Toledo 2005-2017

Ambos estudios pusieron de manifiesto la importancia del problema en Castilla-La Mancha y especialmente en Toledo y Ciudad Real, con importantes poblaciones reproductoras de grandes rapaces, entre ellas las águilas imperial y de Bonelli y amplias zonas utilizadas en la dispersión juvenil de ambas especies, por lo que la incidencia de este problema en CLM incide en la conservación global de ambas especies. Sólo en Toledo, entre 2005 y 2017 se ha detectado la electrocución de al menos 45 águilas de Bonelli y 70 imperiales.

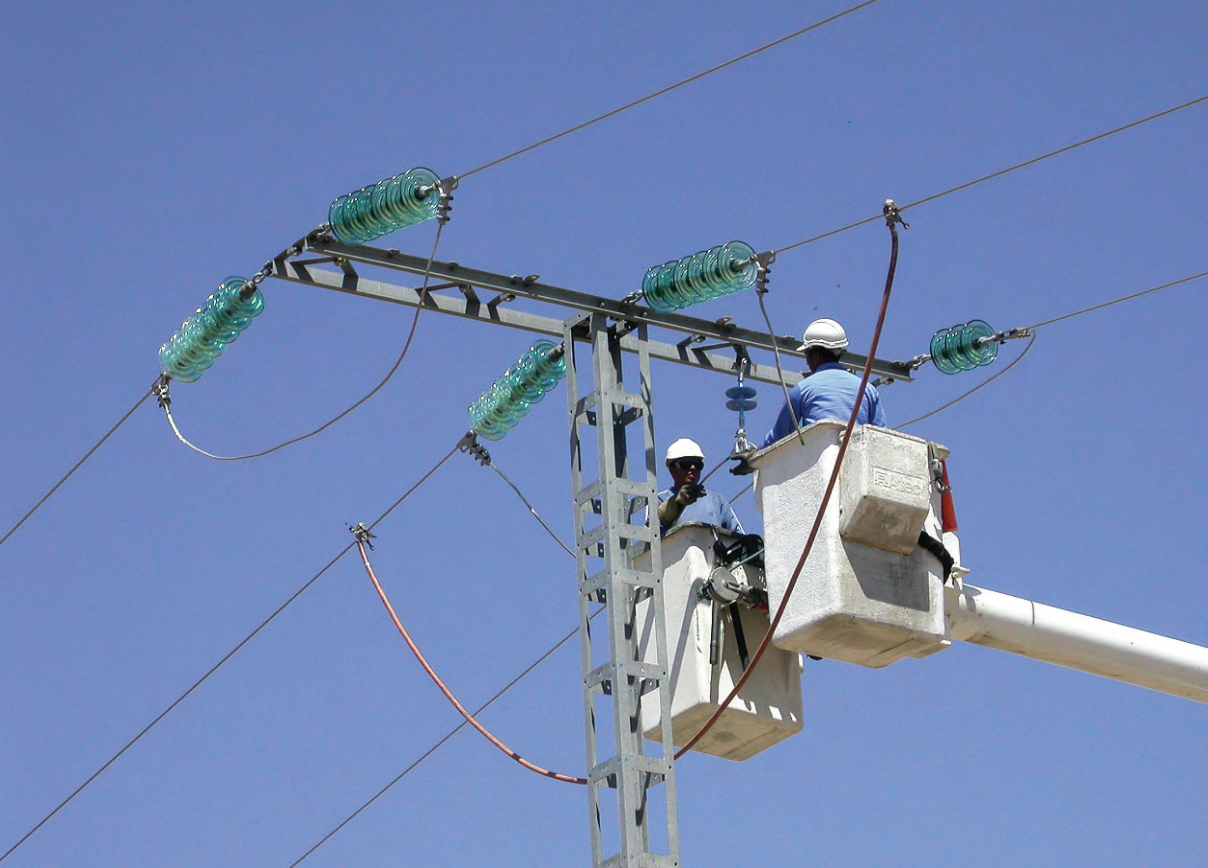
Figura 1.- Operarios realizando la modificación de una línea.

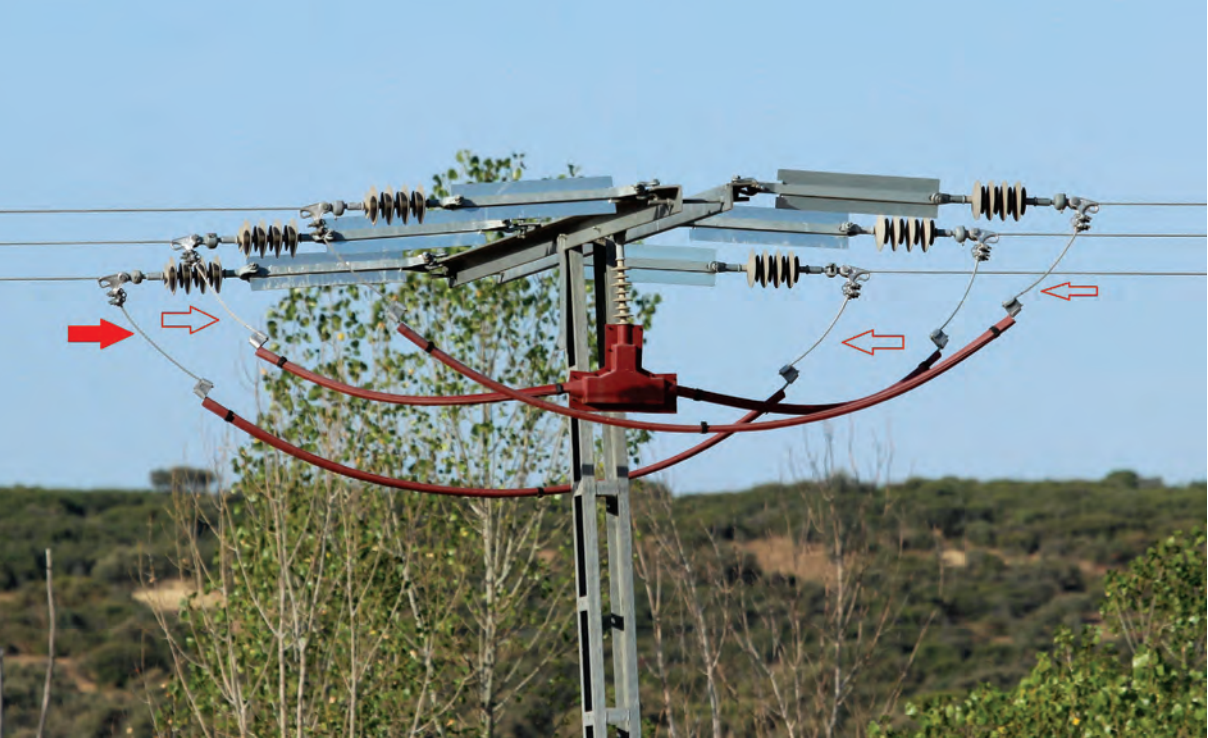
Figura 2.- Ejemplo de medidas antielectrocución.

Durante el proyecto LIFE+ Priorimancha se ha realizado la corrección de 489 apoyos en líneas eléctricas de las provincias de Ciudad Real, Toledo y Albacete, en líneas con información previa sobre mortalidad. Las medidas consistieron esencialmente en la modificación, sustitución y/o aislamiento de conductores en crucetas de amarre y alineación de diversas tipologías de alta peligrosidad (aisladores rígidos o puentes superiores en la mayoría de los casos). En los 2 años posteriores a las modificaciones, la mortalidad se redujo en un 95 % respecto a la producida con anterioridad (223 casos
