ANALISIS DE IMPACTOS DE LINEAS ELECTRICAS SOBRE LA AVIFAUNA DE ESPACIOS NATURALES PROTEGIDOS

**ANÁLISIS DE IMPACTOS
DE LÍNEAS ELÉCTRICAS
SOBRE LA AVIFAUNA
DE ESPACIOS NATURALES
PROTEGIDOS**

Sevillana de Electricidad, Iberdrola y Red Eléctrica de España,
pretenden dar a conocer con este documento un breve resumen
sobre los resultados de un trabajo de investigación finalizado el año 1995,
y que tuvo por objeto conocer en profundidad las causas
de los accidentes que sufren las aves en los tendidos eléctricos
y diseñar medidas eficaces para reducir su incidencia.

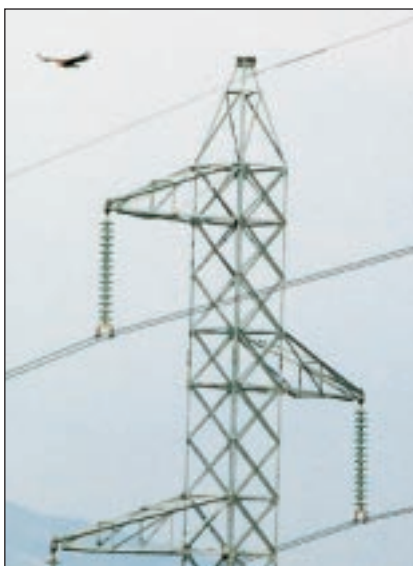
*Línea de transporte con cable de tierra.
Foz de Lumbier.*

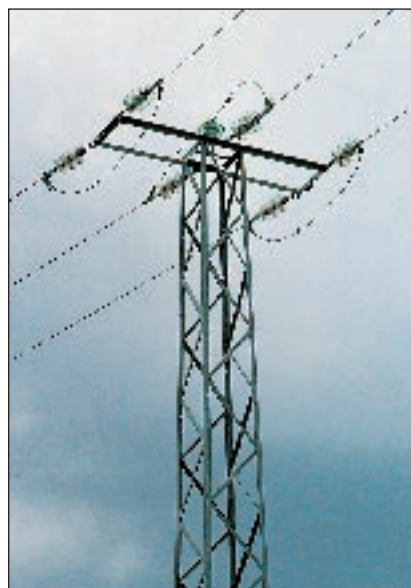
Poste eléctrico con un puente por encima del travesaño.

El material de construcción del poste, la disposición de los aisladores o la presencia de puentes por encima de la cruceta superior se revelaron como los más determinantes de la peligrosidad. Los pilares de madera sin cables de derivación a tierra se mostraron más seguros que los metálicos, por ser peores conductores. Los aisladores rígidos, frente a los suspendidos, confieren una gran peligrosidad a los postes y los puentes por encima de la cruceta, ya sea en postes de amarre o en seccionadores, provocan un riesgo mayor de electrocución.

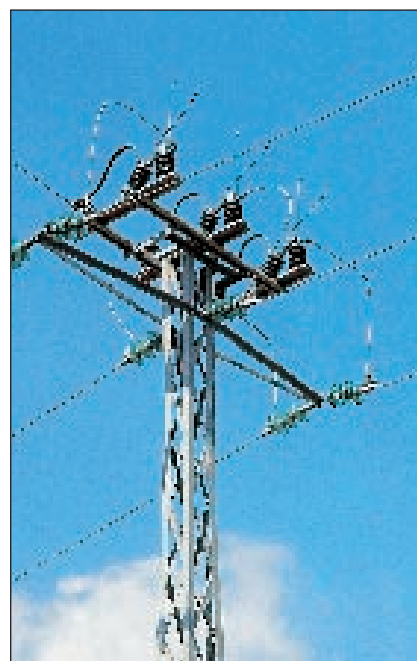
Poste eléctrico con seccionador en cabecera.

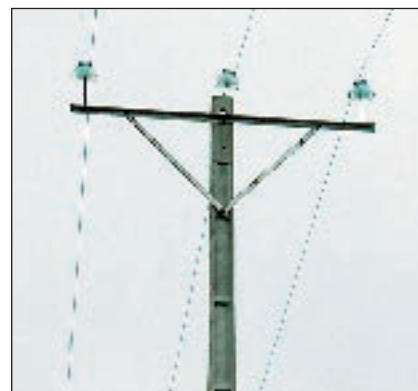
Poste eléctrico con aisladores rígidos.

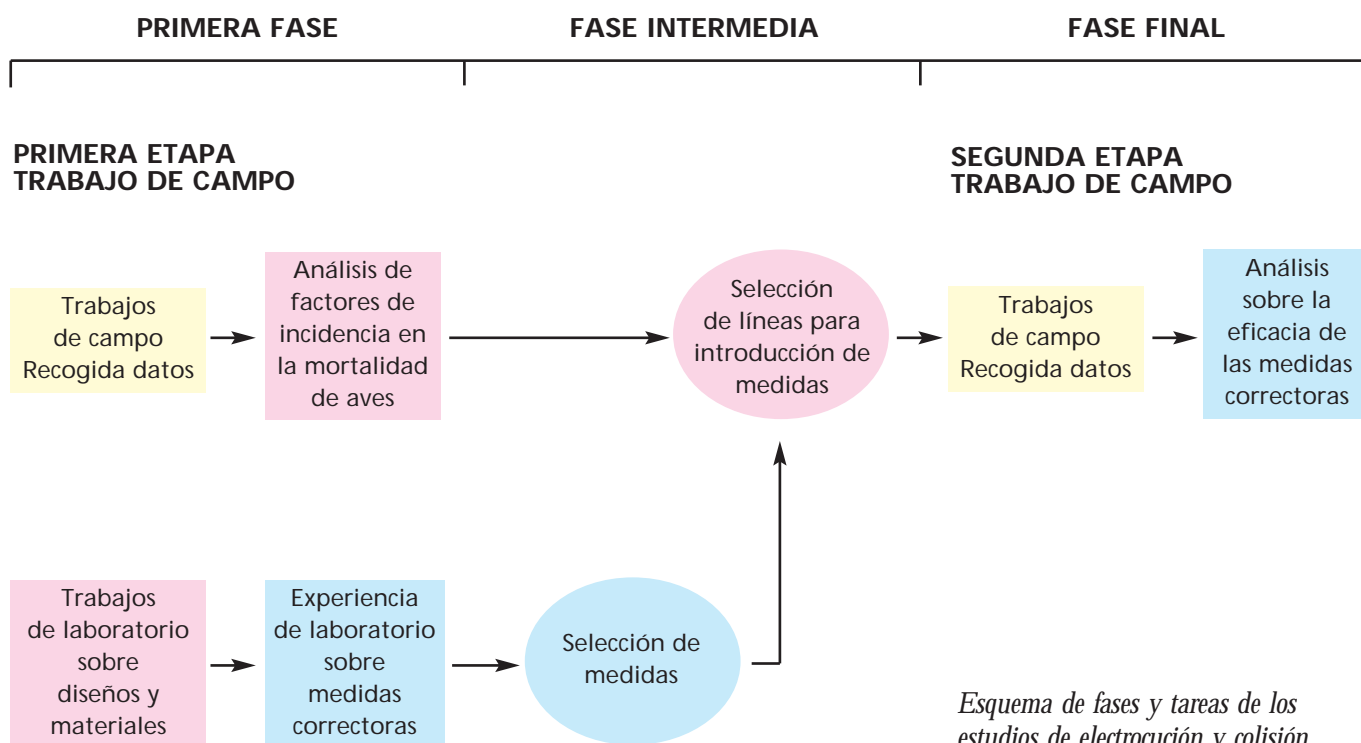
Esquema de fases y tareas de los estudios de electrocución y colisión.

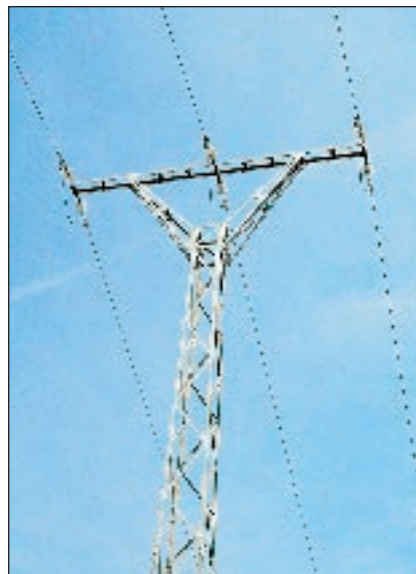
Poste eléctrico con puentes por debajo del travesaño.

Otras características de los postes, como la disposición de los conductores, la presencia de puentes por debajo de los travesaños o los seccionadores en vástago, son responsables de variaciones menores en la peligrosidad de los apoyos. En este sentido, la presencia en un poste de alguna de las características más peligrosas puede ocasionar una mortalidad de aves hasta 35 veces superior a la estimada para postes sin dichas características.

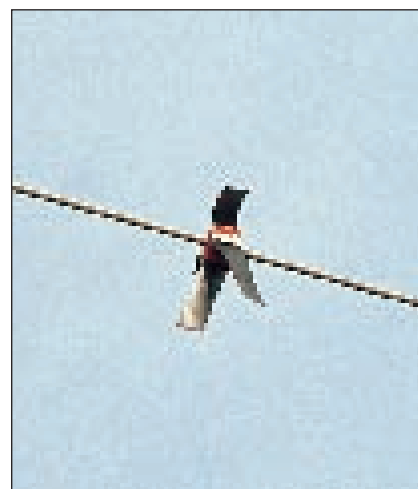
Línea eléctrica modificada con la medida anticolidión tiras de neopreno
