# Aves y tendidos eléctricos

## Del conflicto a la solución

*Miguel Ferrer*

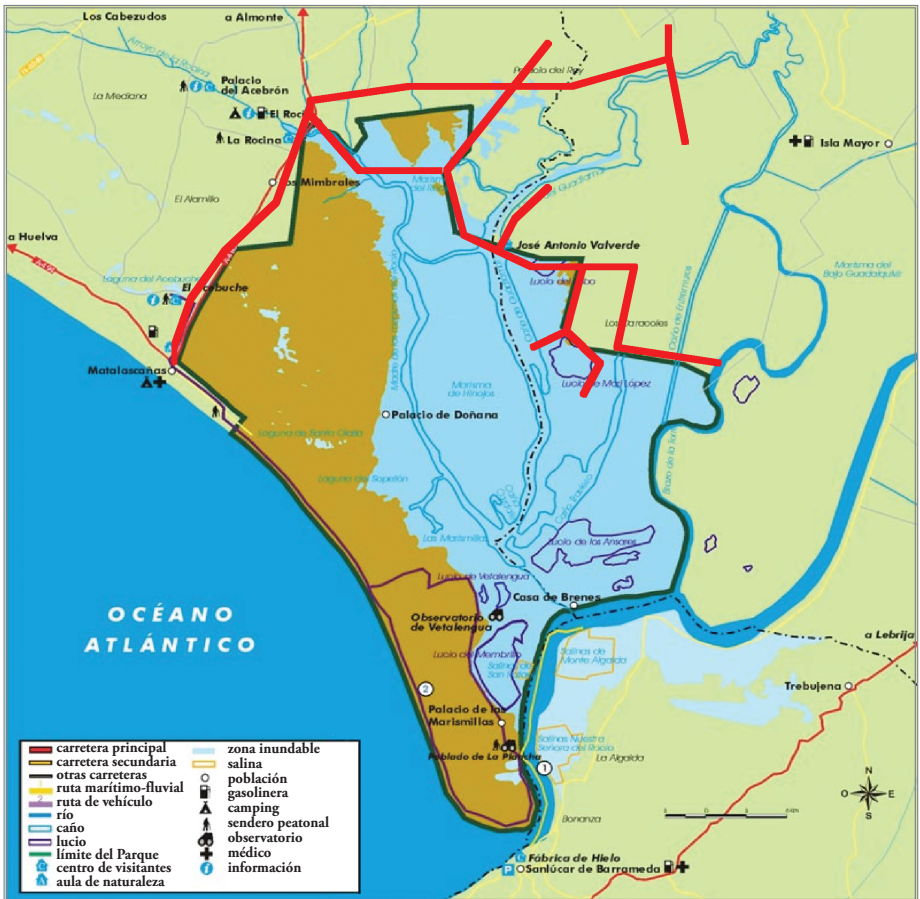
Figura 2. Esquema de las líneas eléctricas estudiadas en Doñana en 1982-1983. Afortunadamente estas líneas desaparecerían en su mayoría a partir de 1987.

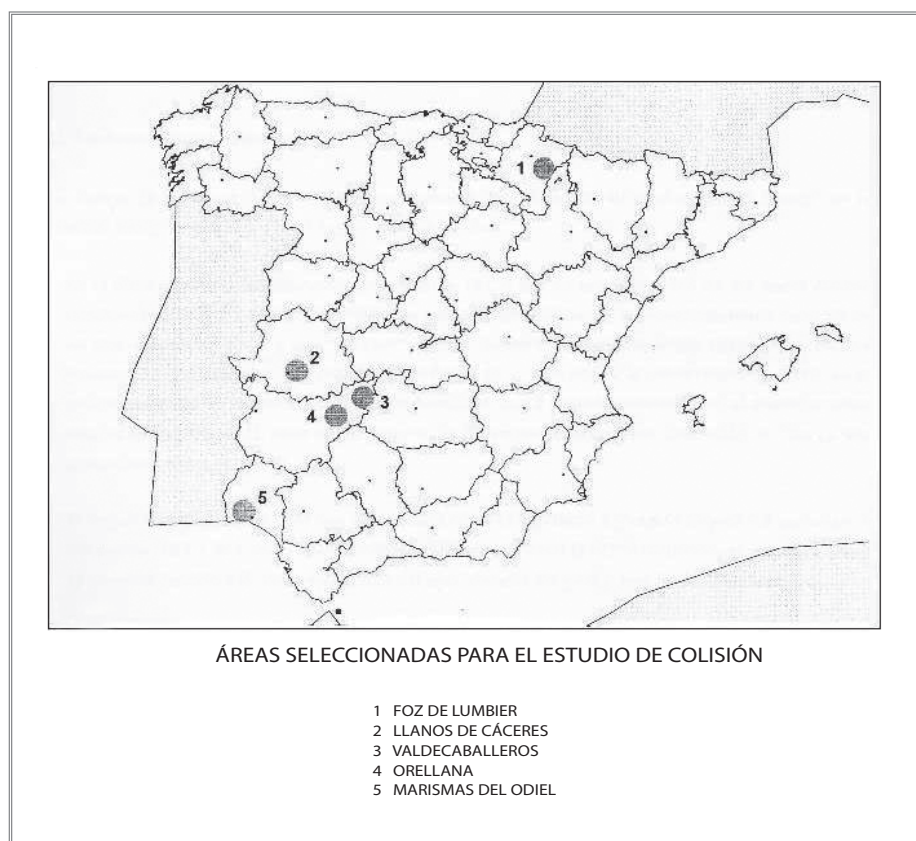
Figura 1. Áreas de estudio utilizadas para el estudio de colisión.

Las áreas de estudio elegidas para la colisión fueron las siguientes (figura 1):

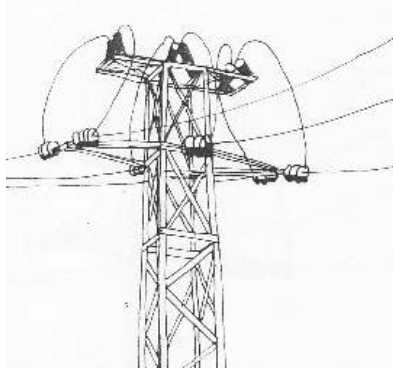
**Figura 3.3. Láminas geotextiles en cruzeta y placa en central**

Similar al sistema de tubos pero con notables facilidades de montaje. Los resultados fueron similares y de nuevo si el material reúne los requisitos adecuados de resistencia y aislamiento eléctrico, es una medida recomendable.

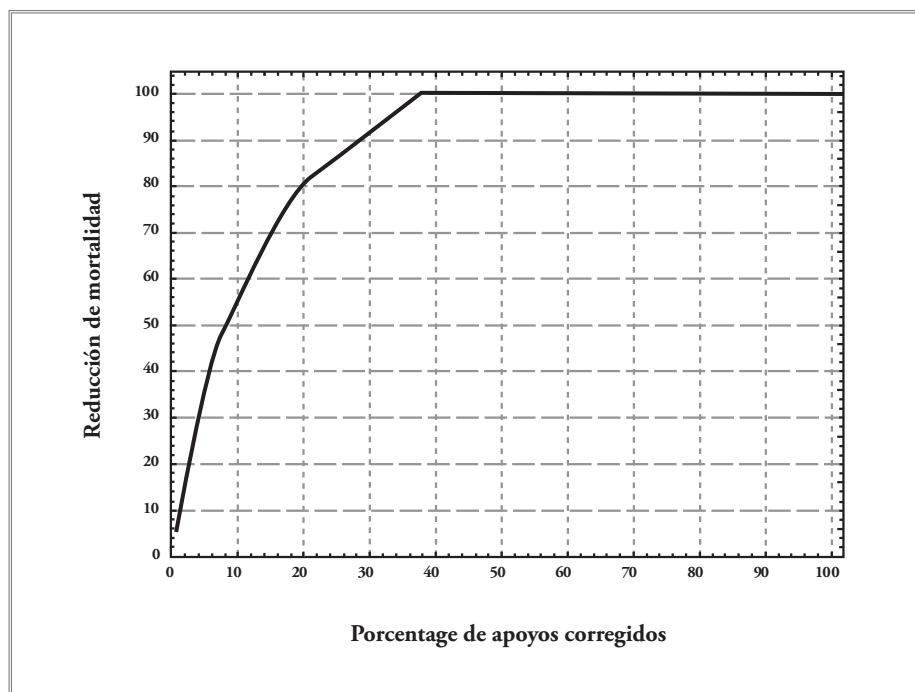
**Figura 1. Reducción acumulada de mortalidad en una red de distribución si seleccionamos los apoyos para intervenir por su peligrosidad.**

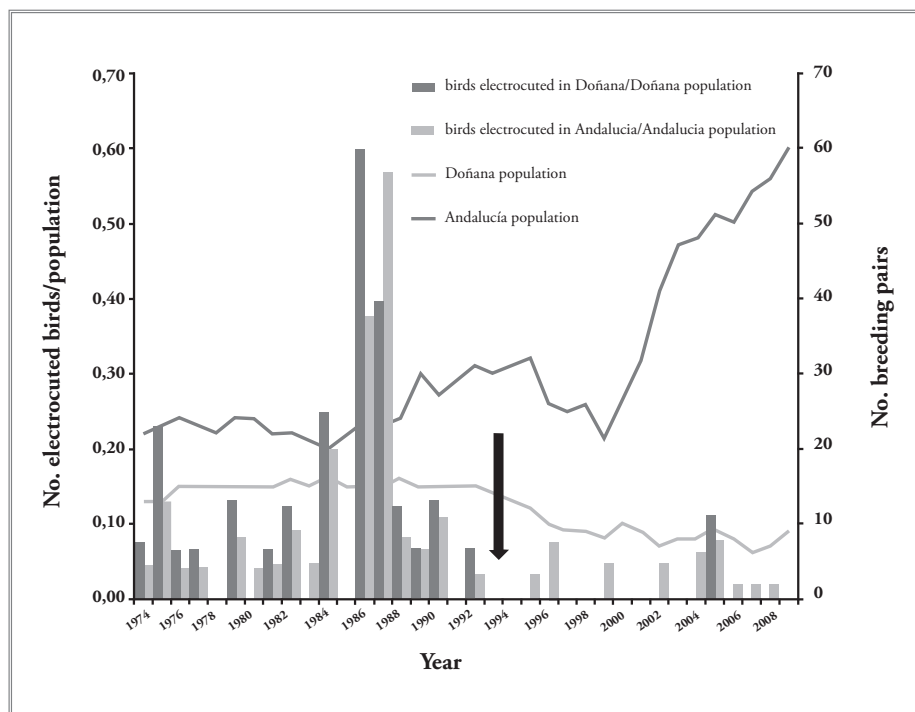
**Figura 1.** Mortalidad anual por electrocución de águilas imperiales, expresados como porcentaje de la población, y tendencia de la población (andaluza y específicamente Doñana, tomado de Pascual et al. 2011). La flecha negra indica cuando se pusieron en marcha las medidas de protección (Decreto 194/1990 de la Junta de Andalucía).

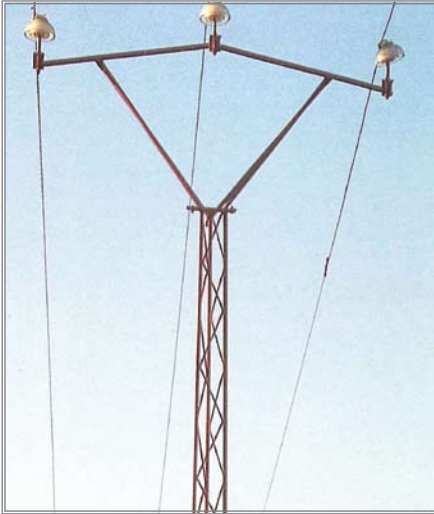
**Medidas recomendadas:** forro rígido aislante que cubra el aislador y parte del cable o aislar la cruceta en combinación con el aislamiento de la fase central para evitar electrocuciones por contacto entre dos cables.

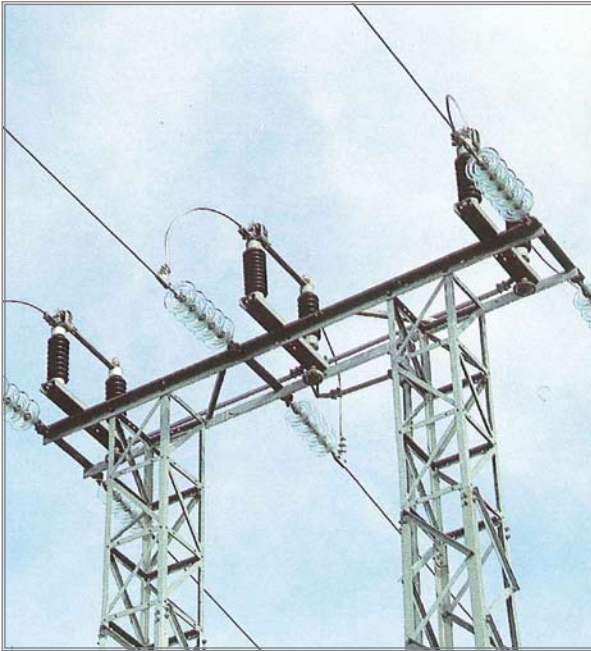
**Peligrosidad:** muy elevada para todo tipo de aves.

**Medidas recomendables:** cambio de posición del seccionador a unipolar por debajo de la cruceta y aplicar las medidas propuestas que llegan al seccionador o aislar la cruceta.

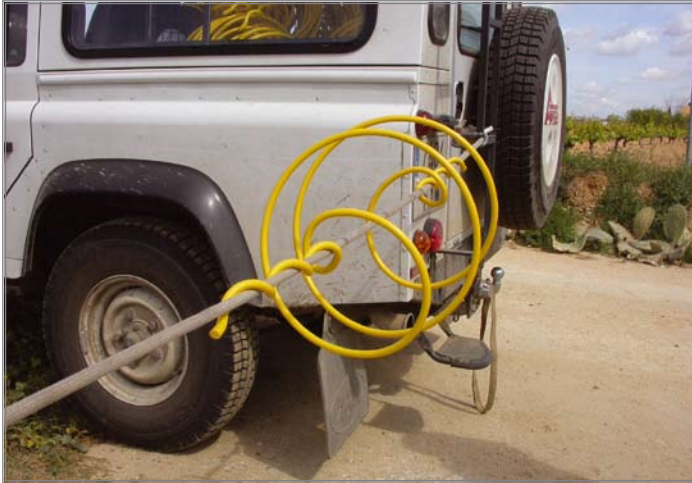
**Eficacia:** muy buena

**Durabilidad:** mayor de tres años. Superado ensayo de 6 semanas en cámara climática.

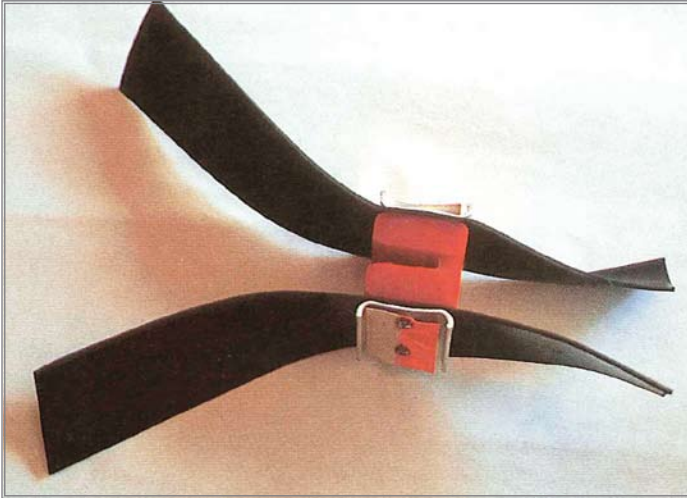
#### 4. Tiras en “X” de neopreno sujetas por mordaza de elastómetro con cinta luminiscente

**Eficacia:** buena

**Durabilidad:** mayor de tres años. Superado ensayo de 6 semanas en cámara climática.

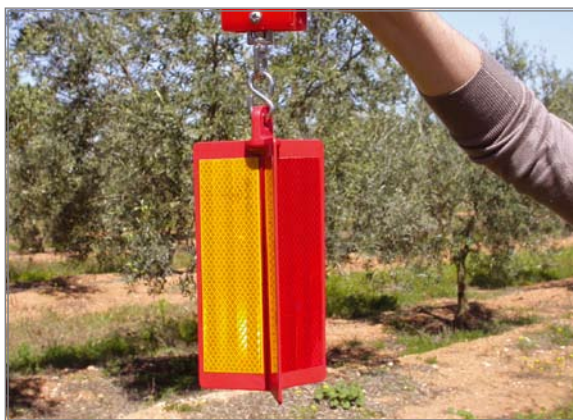
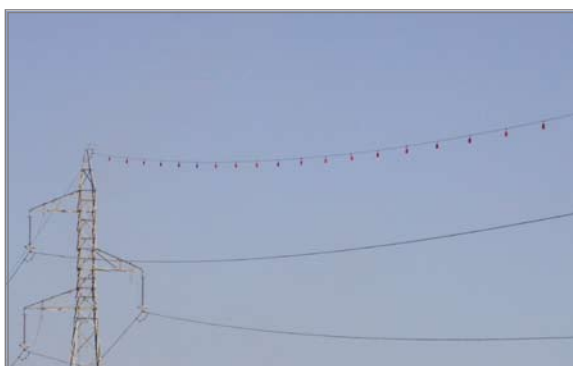
**Eficacia:** muy buena

**Durabilidad:** mayor a 3 años
